# Travaux de restauration de rives

RNN des dunes et marais d'Hourtin  
Forêt domaniale de Bombannes

Travaux de génie écologique réalisés de 2013 à 2021

Zone sud de la presqu'île du Gaouléou, limite sud de la RNN

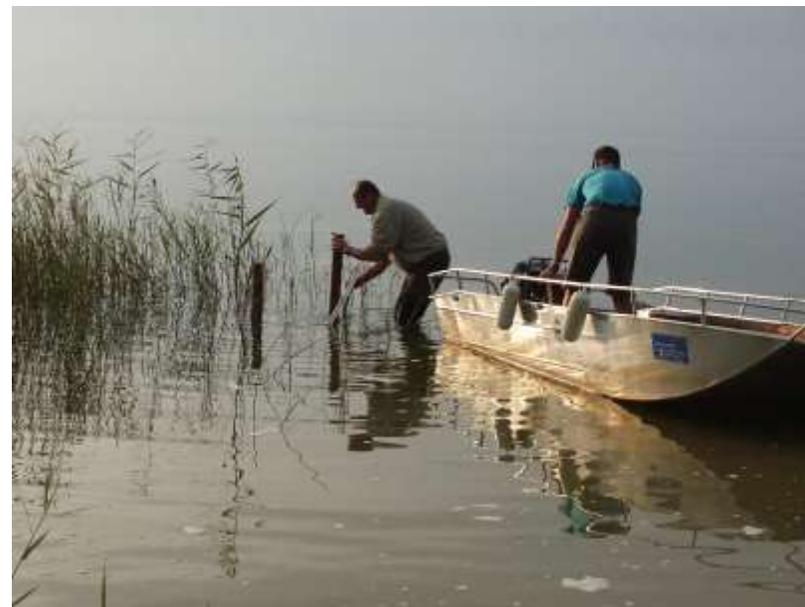
### **Pieutage :**

4 zones ouvertes, fragilisées sur 110m

2 rangées parallèles de piquets distants de 50cm sur l'extrémité de la roselière

Enfoncement des pieux par pompe refoulante

- Casser l'énergie des vagues
- Rendre impossible le mouillage des bateaux
- Favoriser la reprise de la végétation

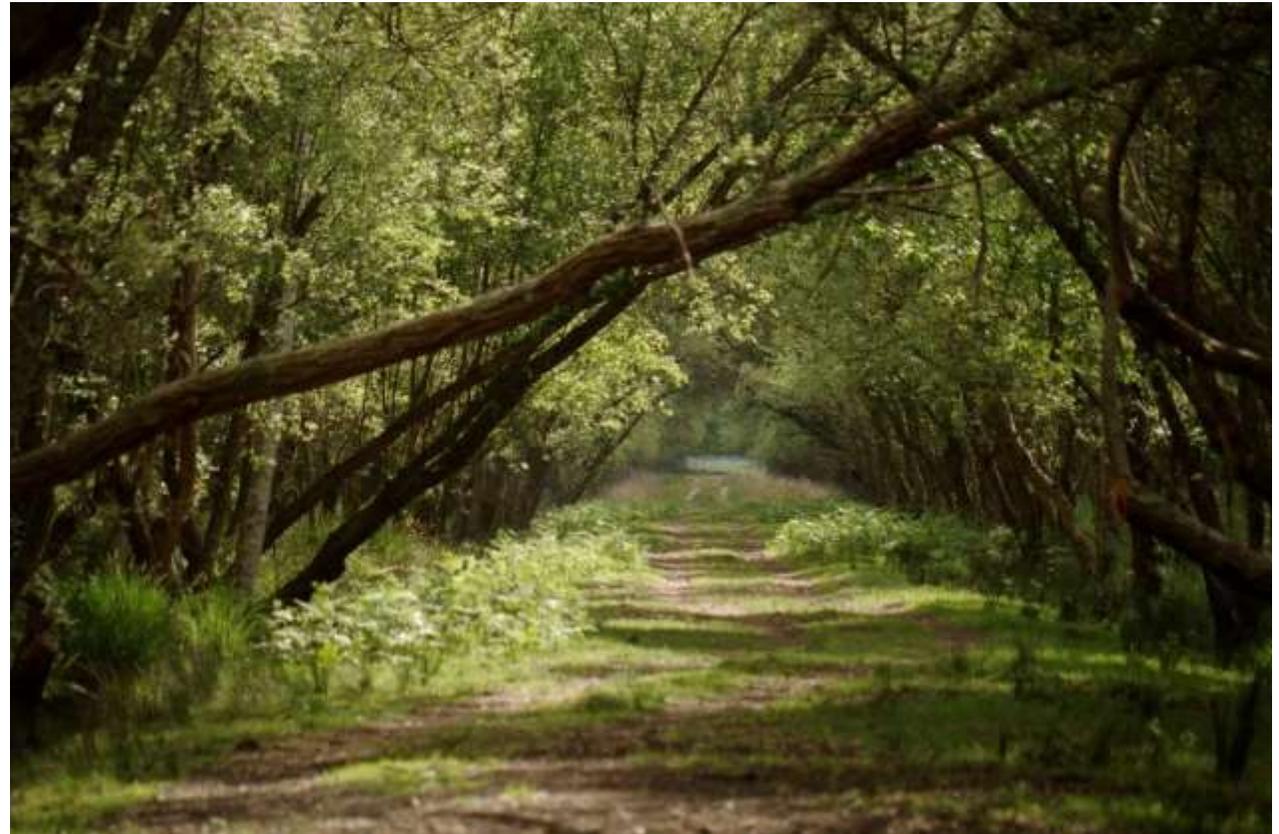
### **Bouturage et plantation de Saule roux :**

Essence typique des ZH

Facilité de bouturage

Prélèvement au nord de la RNN

- Rétablir un couvert végétal arboré
- Favoriser les feuillus
- Stabiliser les rives

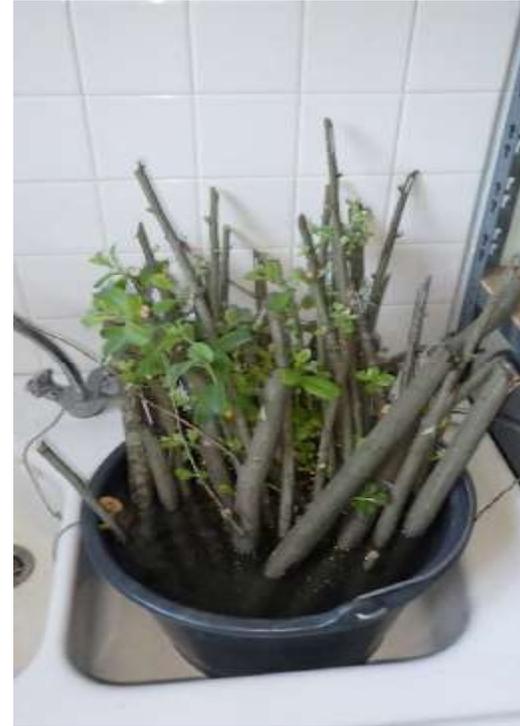
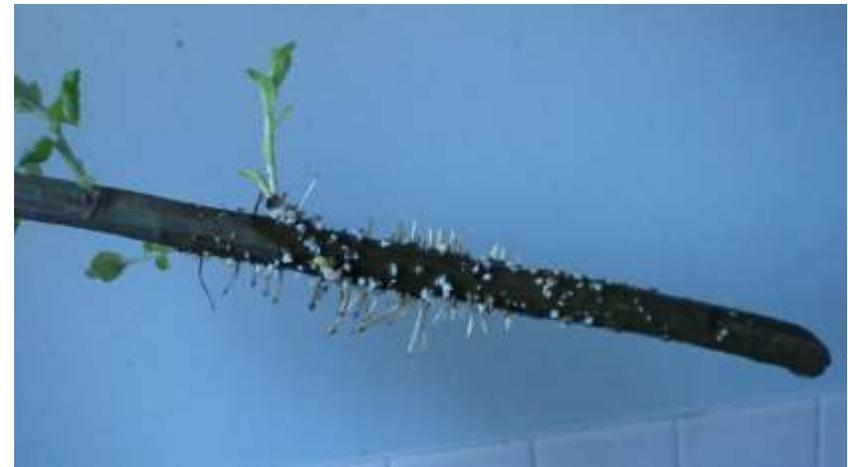
- Bouture de 2 à 5 cm de diamètre,
- Apparition des bourgeons racinaires en 5 semaines
- Bouture en sable au printemps
- Longueur des plançons: 50 cm, enfouissement 2/3 avec utilisation d'une tarière

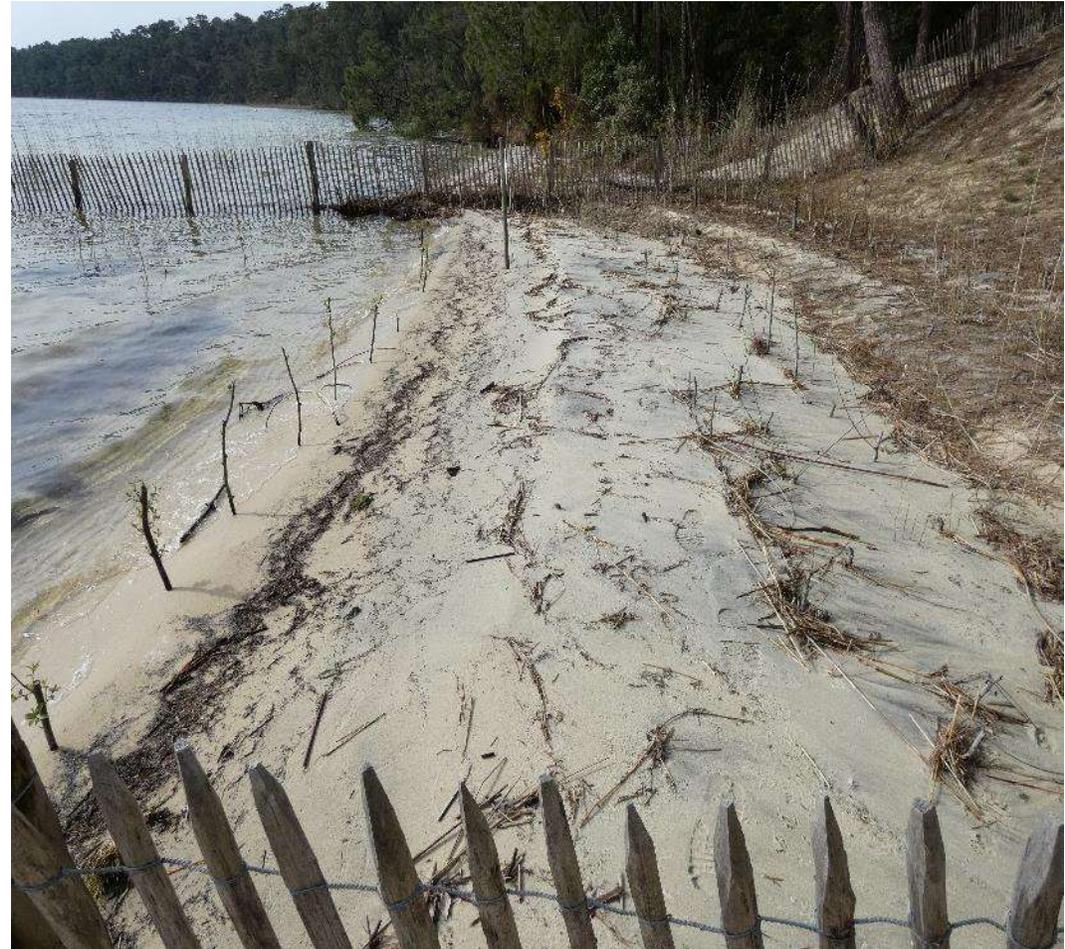
- Mise en place de clôtures autour des zones d'implantation
- Panneaux de communication

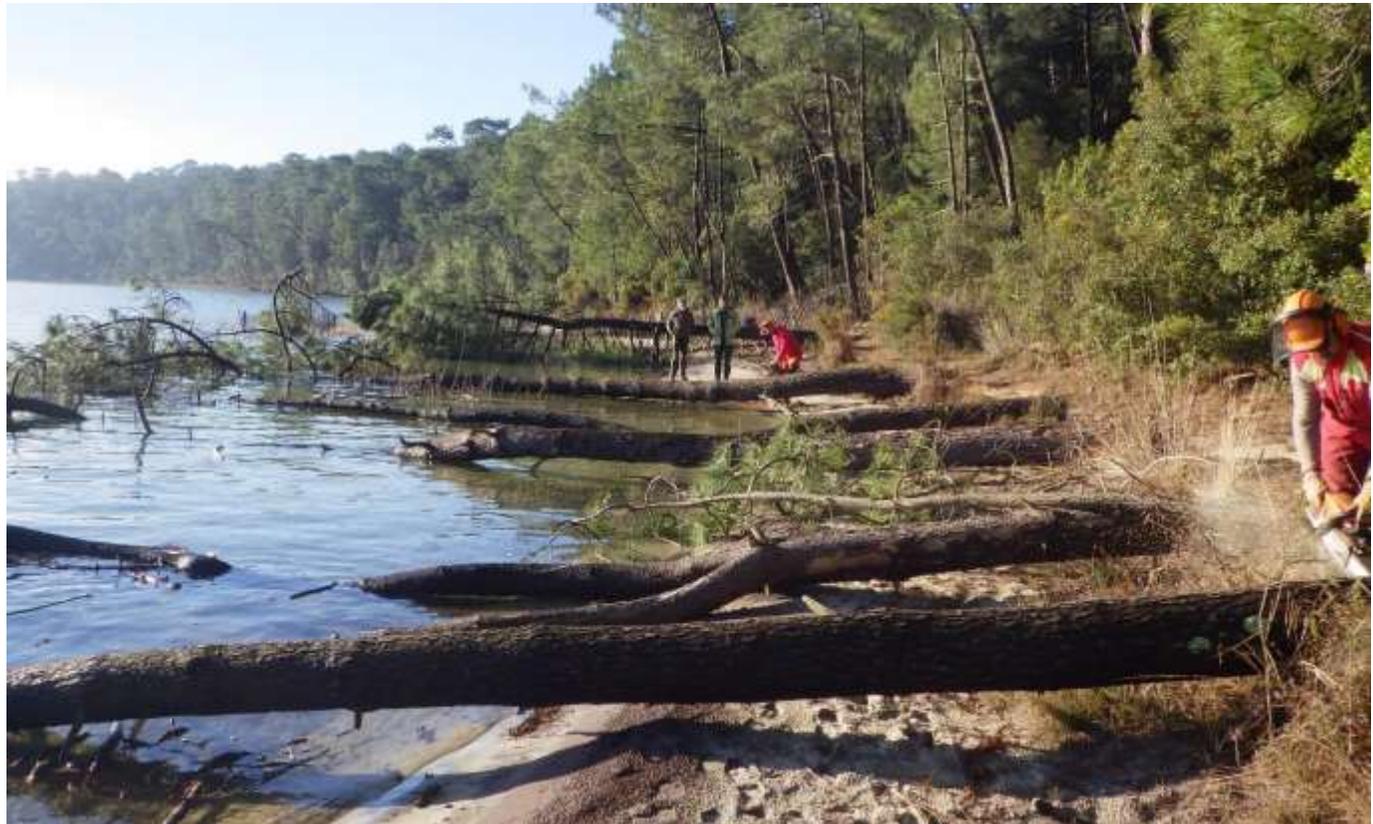
## Travaux d'abattage ciblés :

- Limiter la dégradation ultérieure de la berge
- Maintien en position perpendiculaire pour sédimentation
- Pas de valorisation des bois

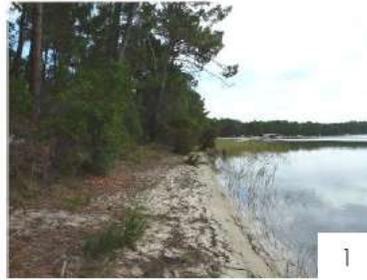
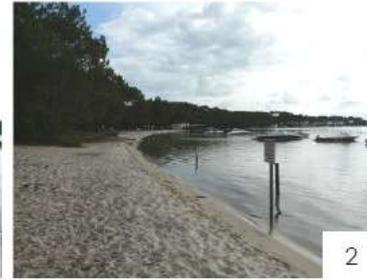
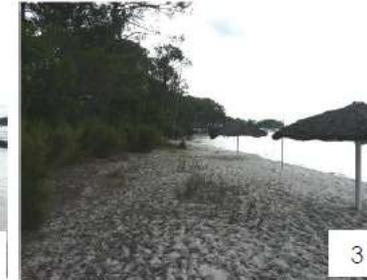
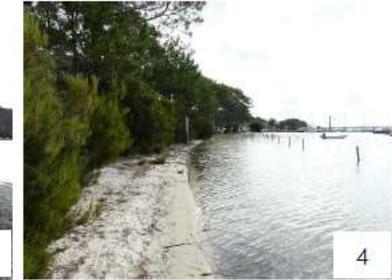
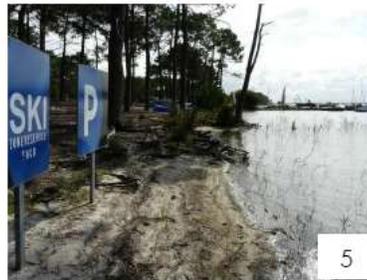
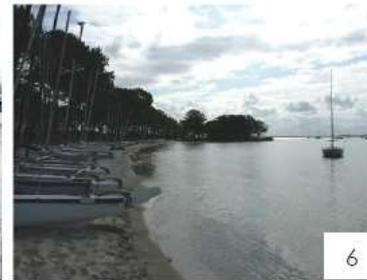
Annexe n°16 : Planches photographiques des tronçons de rives du domaine de Bombannes (été 2012)

Analyse des profils de rives :  
4,5kms dont 20% en érosion

Pressions anthropiques, hauteur de pente, végétation dominante, largeur de plage, substrat dominant...

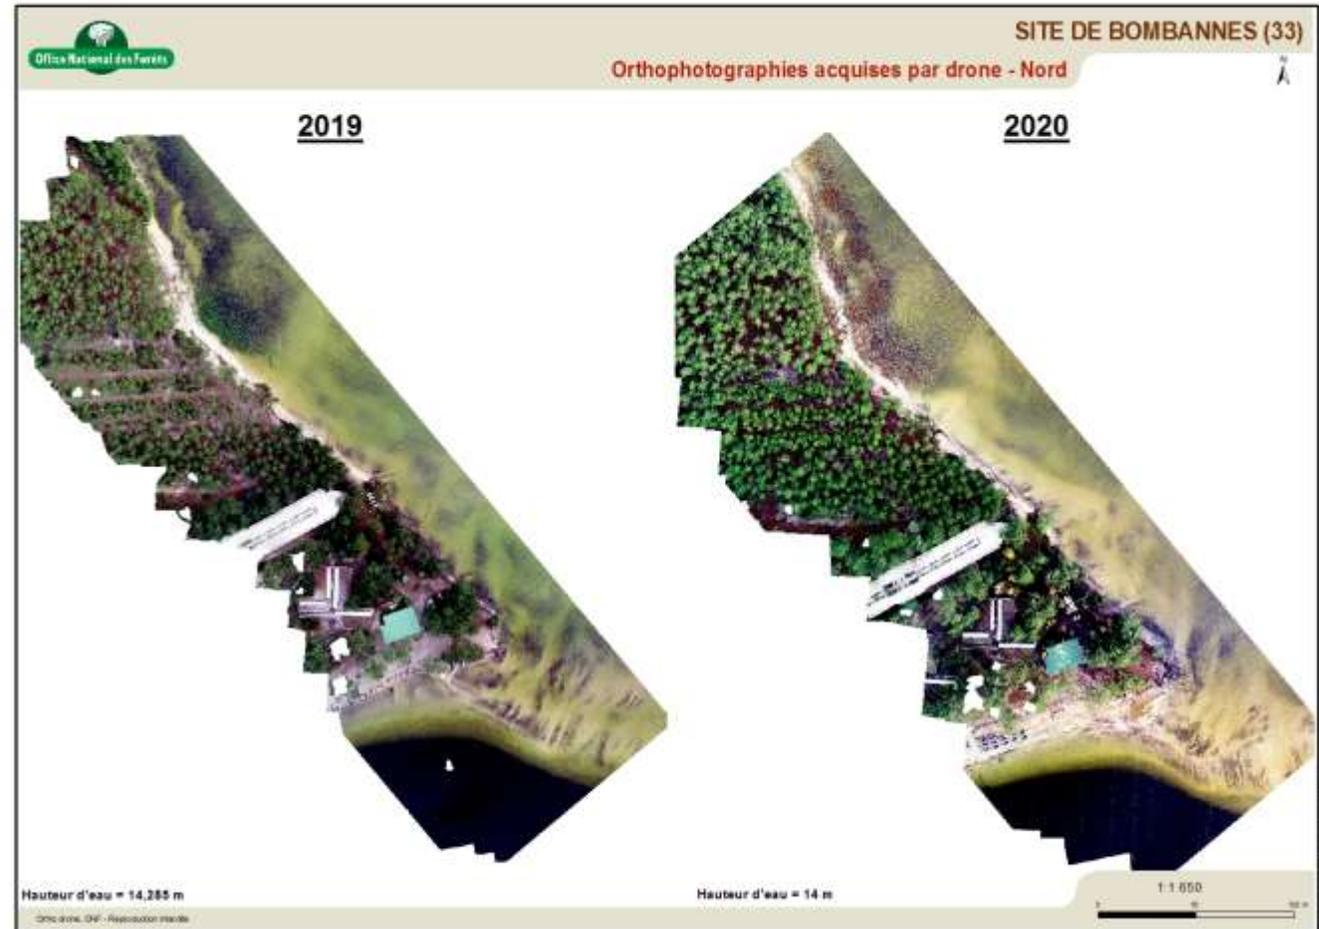
- Evaluer le **recul du trait de rive** : Essai de 2 vols de drones juin 2019 et 2020 à même hauteur d'eau : non concluant
